## Review of Deaths and Behavior of Large Birds of Prey on Power Grid Facilities in Tatarstan and Udmurtia (Russia), Problems of Modernization of 6–10 kV Overhead Power Lines

Bekmansurov R.H. (Kazan Federal University, Elabuga Institute; National Park “Nizhnyaya Kama”, Elabuga, Republic of Tatarstan, Russia)

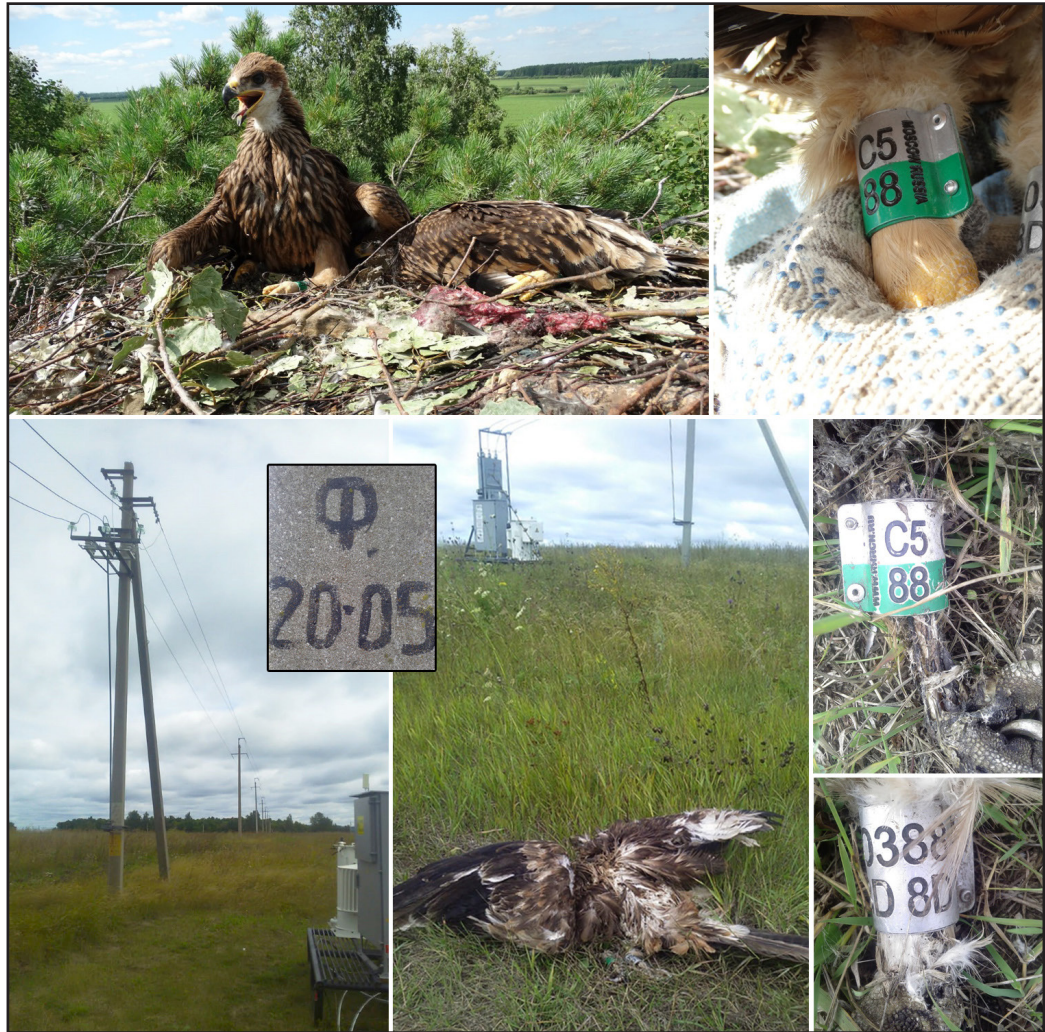
**Рис. 1.** Птицеопасный участок ЛЭП 6–10 кВ с неизолированными контактами разъединительного устройства и трансформатора, фидер 20-05 близ с. Чупаево в Альметьевском районе и труп орла-могильника (*Aquila heliaca*) с кольцами AA-0388-8D и C-588 на лапах (внизу). Фото А. Игнатова. Этот же орёл в гнезде в день кольцевания 19.07.2017 г. (вверху). Фото Р. Бекмансурова.

**Fig. 1.** A section of the 6–10 kV power line dangerous for birds with uninsulated contacts of the energy isolating device and transformer, feeder 20-05 near the village of Chupaevo in Almetyevsky District and a corpse of the Imperial Eagle (*Aquila heliaca*) with rings AA-0388-8D and C-588 on its legs (bottom). Photo by A. Ignatov. The same eagle in the nest on the day of ringing on July 19, 2017 (upper). Photos by R. Bekmansurov.

**2.1.** In the vicinity of the village of Chupaevo, Almet'yevsky District, near the Almetneft oil shop, on August 19, 2020, a 3-year-old dead eagle with the colored rings AA-0388-8D and C-588 was found. It was established that the dead bird had been ringed in the nest in Sarmanovsky District of Tatarstan on July 19, 2017. The corpse was found near a transformer and an anchor pole with the energy isolating device, their contacts were not protected by special bird protection devices (fig. 1).

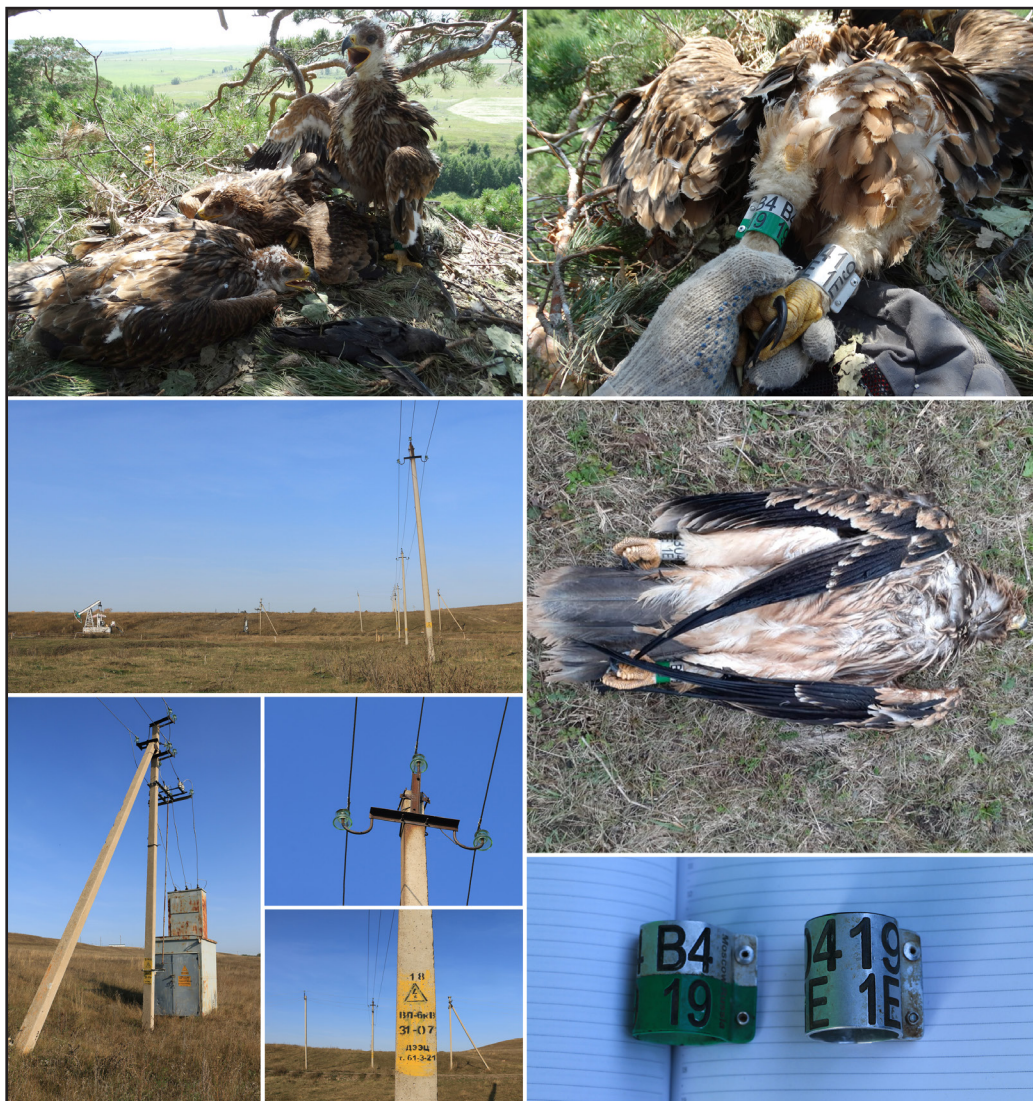
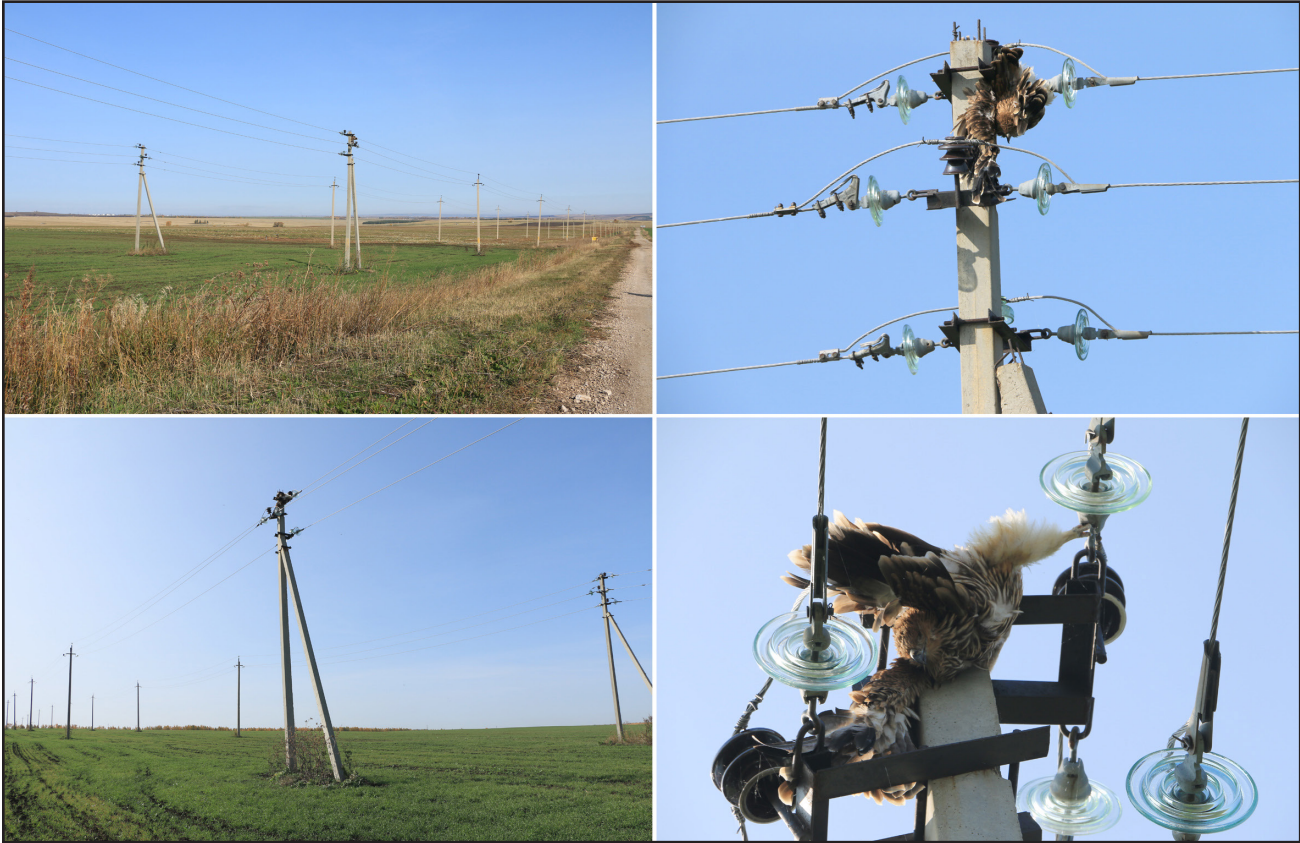
**Рис. 2.** Птицеопасная ЛЭП 6 кВ нефтяников на окраине с. Нов. Кашировка Альметьевского р-на в месте гибели слётка орла-могильника в сентябре 2020 г. (внизу слева). Труп орла в день его обнаружения под ЛЭП и кольца (АВ-0419-1Е и В-419), снятые с него (внизу справа). Это был один из трёх птенцов, помеченных в гнезде 08.07.2020 г. (вверху). Фото Р. Бекмансурова.

**Fig. 2.** Power line 6 kV dangerous for birds on the outskirts of the village of Novaya Kashirovka in Almeteyevsky District at the site of the death of an Imperial Eagle fledgling in September 2020 (bottom at the left). The eagle's corpse on the day it was found under a power line and rings (AB-0419-1E and B-419) removed from the eagle's corpse (bottom at the right). This was one of three nestlings tagged in the nest on July 8, 2020 (upper). Photos by R. Bekmansurov.

**2.2.** At the end of September 2020, locals of the village of Novaya Kashyrovka found the dead body of the Imperial Eagle fledgling with colored rings AB-0419-1E and B-419 under an intermediate pole of a 6 kV power line, also owned by oil workers (Dzhalilneft, feeder 31-07). The finding was reported to the district representative of the State Committee of the Republic of Tatarstan for Biological Resources, who took the corpse and brought it to the state veterinary laboratory for analysis for infectious diseases, forgetting or intentionally not reporting that the bird died from electrocution. The

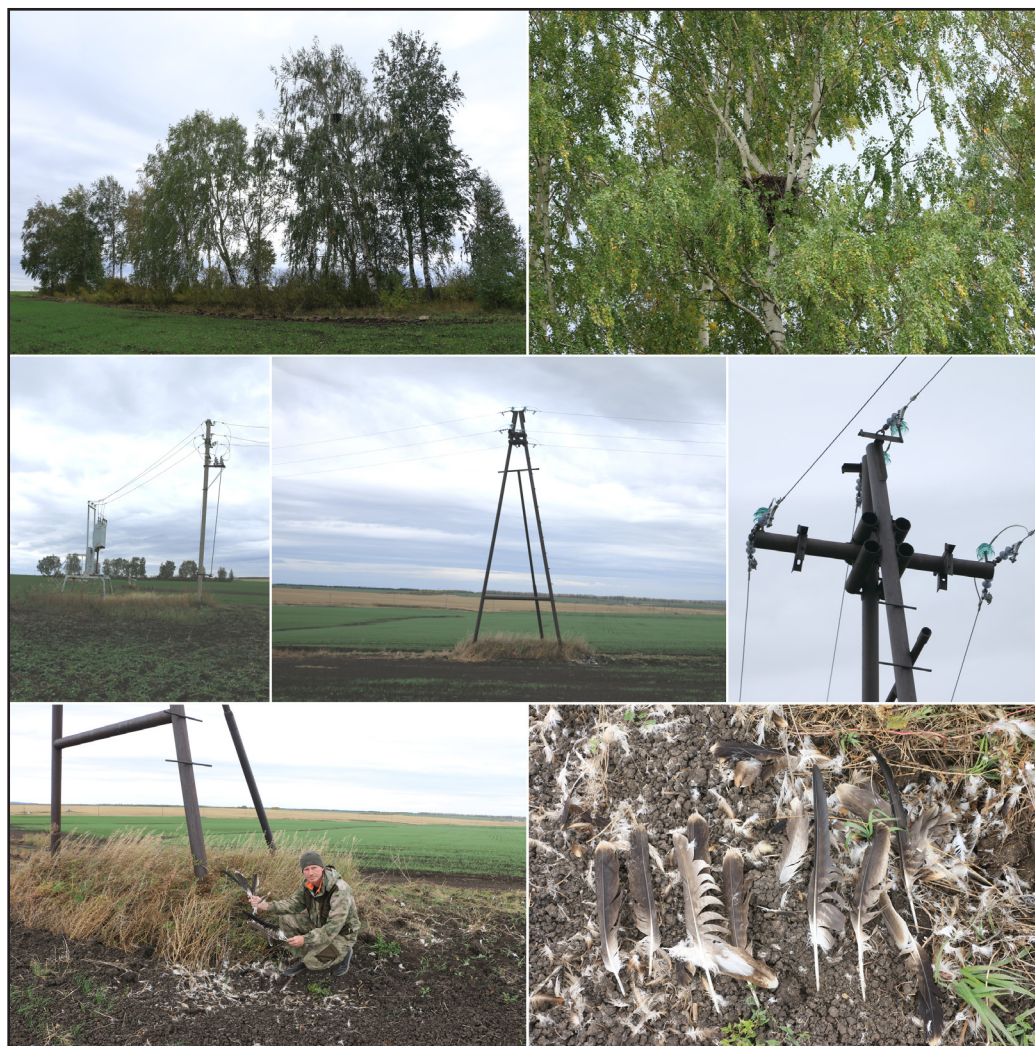
**Рис. 4.** Гнездовой участок орлов-могильников в окрестностях с. Рангазар Сармановского района в лесополосе с гнездом на берёзе (вверху) и птицеопасная ЛЭП нефтяников (фидер 81-04) вблизи гнезда с птицеопасной угловой металлической опорой (в центре), под которой найдены останки слётка орла, и его перьевые останки под этой опорой (внизу). Фото Р. Бекмансурова.

**Fig. 4.** Breeding territory of the Imperial Eagle near the village of Rangazar, Sarmanovsky District in the forest belt with a nest on a birch tree (upper) and oil workers' power line dangerous for birds (feeder 81-04) with angle metal pole (at the center), under which the remains of an eagle fledgling were found; the feather remains of an eagle under this pole (bottom). Photos by R. Bekmansurov.

**2.4.** During the survey of a new Imperial Eagle breeding territory in the Sarmanovsky District of the Republic of Tatarstan, a 6–10 kV power line dangerous for birds, which brings electricity to the oil pumping units, was examined near the breeding territory on September 19, 2020. A significant part of it is also made on pin-type insulation, part of the line is made on suspended insulators. The remains of the Imperial Eagle fledgling, which died in the second half of August, were found almost 300 m away from the nest under the angle pole. The angle pole was made of metal pipes and had pin-type insulation without bird protection devices (fig. 4).

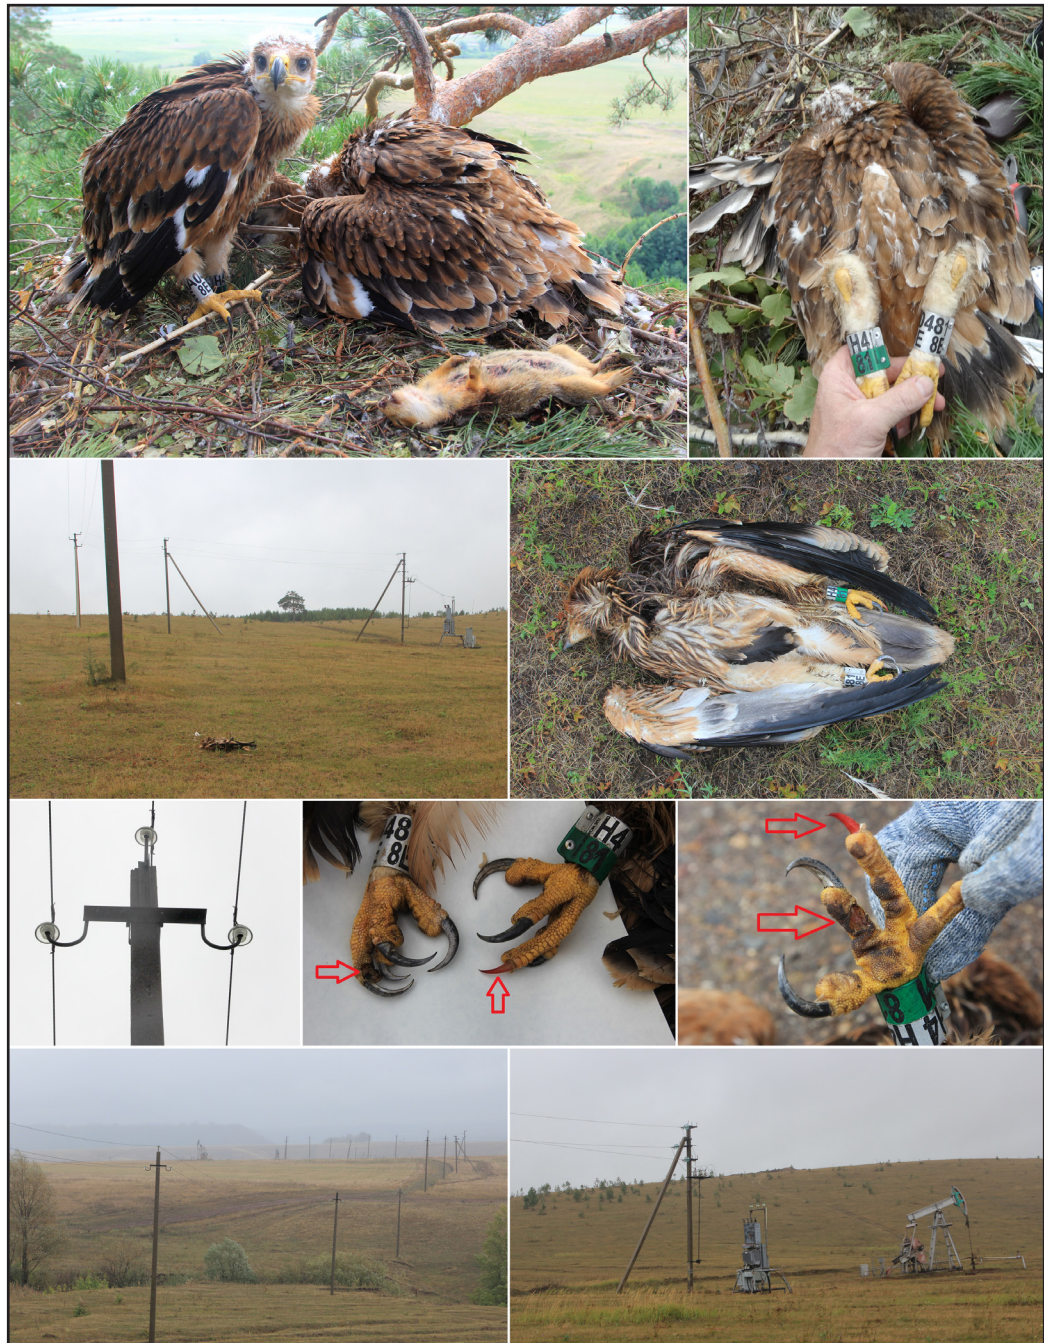
**Рис. 5.** Птенец орла-могильника, помеченный кольцами AA-0481-8E и H-481, в гнезде в день кольцевания 10 июля 2021 г. (вверху), и его труп под промежуточной опорой птицепопасной ЛЭП 6 кВ (фидер 84-17), ожоги и повреждения от электротока на пальцах орла показаны стрелками (в центре); вид на ЛЭП 6 кВ (фидер 84-17) в месте гибели орла (внизу). Фото Р. Бекмансурова.

**Fig. 5.** Nestling of the Imperial Eagle, ringed by AA-0481-8E and H-481 rings, in the nest on the day of ringing on July 10, 2021 (upper), and its corpse under the intermediate pole of the 6 kV power line dangerous for birds (feeder 84-17), burns and injuries from electrocution on the fingers of the eagle are presented by arrows (at the center); a view of the 6 kV power line (feeder 84-17) at the place of the eagle's death (bottom). Photos by R. Bekmansurov.

района вновь поступило 07.09.2021 г. И в очередной раз погибшей птицей стал слёток с того же самого гнезда, с которого погибла молодая птица в 2020 г. Погибший орёл также имел цветные кольца на лапах (АА-0481-8Е и Н-481), он был помечен в этом гнезде 10 июля 2021 г. и по морфометрическим промерам являлся самцом. Расстояние от гнезда до места гибели составило около 400 м (рис. 5).

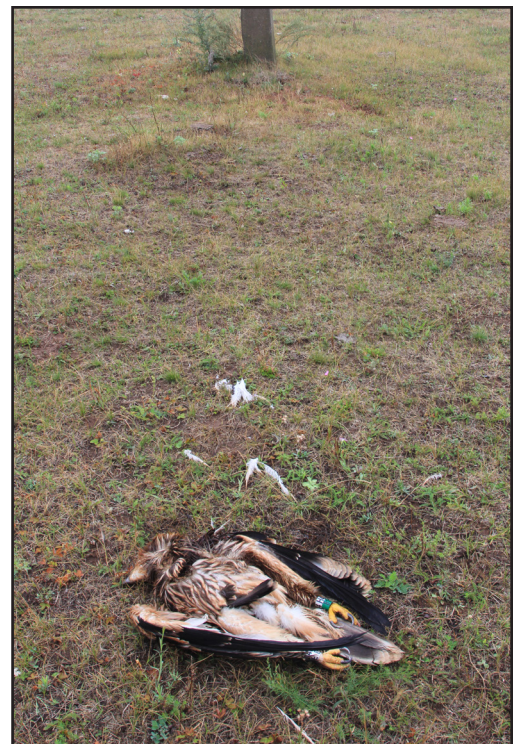
*Слёток орла-могильника, помеченный кольцами AA-0481-8E и H-481, погибший на промежуточной опоре птицеопасной ЛЭП 6 кВ (фидер 84-17). Фото Р. Бекмансурова.*

*Fledgling of the Imperial Eagle, ringed by AA-0481-8E and H-481 rings, electrocuted on the intermediate pole of the 6 kV power line dangerous for birds (feeder 84-17). Photo by R. Bekmansurov.*

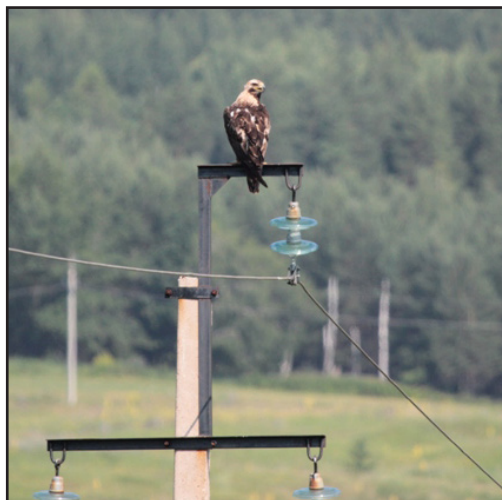
**Рис. 6.** Орёл-могильник на ЛЭП 10 кВ с подвесной конструкцией крепления провода.  
Фото Р. Бекмансурова.

**Fig. 6.** Imperial Eagle on a 10 kV power line with a suspended wire fastening structure. Photo by R. Bekmansurov.

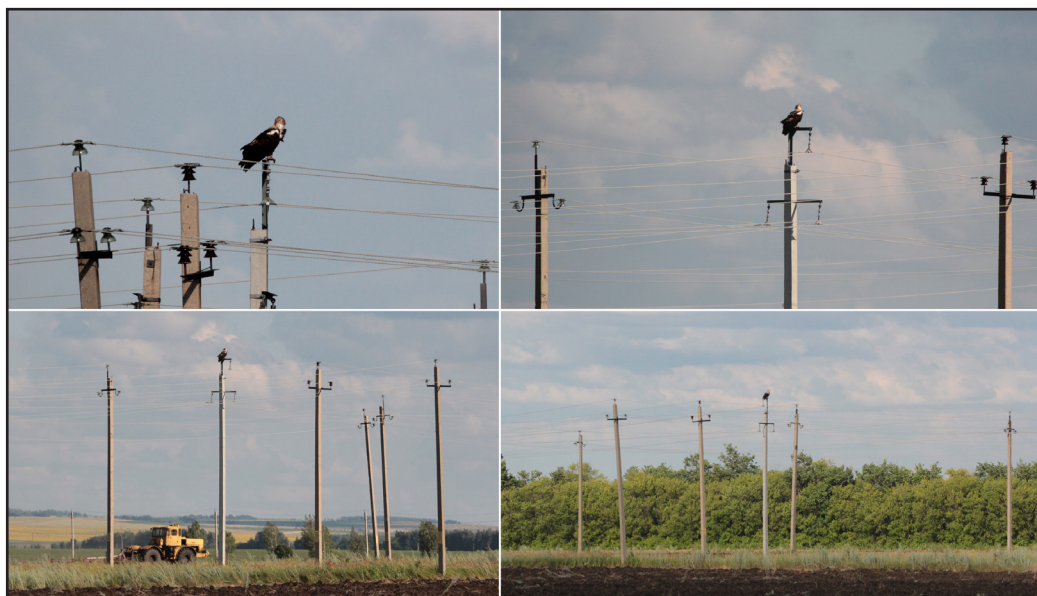
**Рис. 7.** Взрослый орёл-могильник на наименее опасной промежуточной опоре ЛЭП нефтяников с подвесными изоляторами в окружении ещё 4-х птицепасных ЛЭП со штыревыми изоляторами.  
Фото Р. Бекмансурова.

**Fig. 7.** An adult Imperial Eagle on the least dangerous intermediate pole of the oil workers' power line with suspended insulators, surrounded by 4 more power lines dangerous for birds with pin-type insulators. Photos by R. Bekmansurov.

Нами проведено наблюдение взрослого орла-могильника 20.07.2020 г., который охотился вблизи своего гнездового участка на полёвок в Сармановском районе Татарстана. В поле производилась вспашка и орёл следил за передвижением трактора, сидя на металлической траверсе с подвесными изоляторами оголовка железобетонной опоры ЛЭП 6 кВ, принадлежащей нефтяникам. Параллельно данной ЛЭП близко друг от друга находились ещё 4 ЛЭП такого же напряжения, но все они в конструкции оголовка имели штыревые изоляторы. Из 5 ЛЭП, расположенных параллельно, орёл выбрал наиболее безопасную (рис. 7).

С одной стороны, конструкция траверсы с подвесными изоляторами выглядит удобной для присады и, вероятно, потому используется орлами. С другой стороны – может быть целенаправленное избегание опасных ЛЭП со штыревой изоляцией. Тем не менее, этот пример явно показывает избирательное поведение орлов в выборе более безопасной присады. Такое адаптивное поведение к электросетевой среде либо формируется на основе выбора привычных и удобных качеств присады, либо «сформировано двумя основными факторами: (1) частой гибелью птиц, не остерегающихся птицепасных линий, и (2) формированием у птиц стереотипного избегания таких линий, поддерживаемое отбором» (Шнайдер и др., 2020). Дважды мы наблюдали взрослых орлов, подбирающих под опорами ЛЭП 6–10 кВ, погибших грачей. Кроме того, орлы нередко становятся свидетелями гибели других сородичей, в том числе своих птенцов.

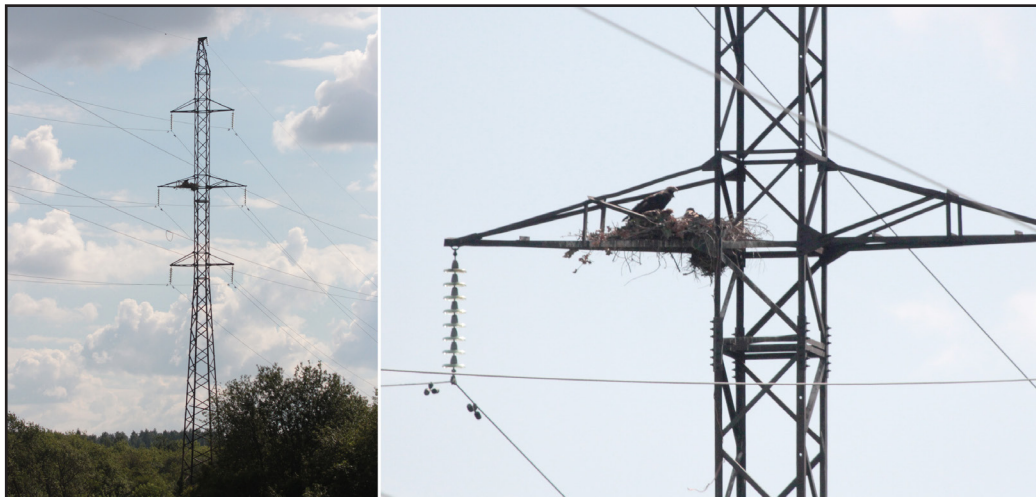
**Рис. 8.** Новый гнездовой участок орла-могильника с гнездом на опоре ЛЭП высокого напряжения в Сармановском районе РТ. Фото Р. Бекмансурова.

**Fig. 8.** A new breeding territory of the Imperial Eagle with a nest on the pole of a high-voltage power line in the Sarmanovsky District of the Republic of Tatarstan. Photos by R. Bekmansurov.

During 2011–2015, 5 breeding territories with nests on electric poles were found in the southeast of Tatarstan (Bekmansurov, 2015). In subsequent years, 3 more breeding territories were identified in Aznakaevsky (2) and Sarmanovsky (1) Districts. Thus, the adaptation of Imperial Eagles to the electric grid environment continues (fig. 8).

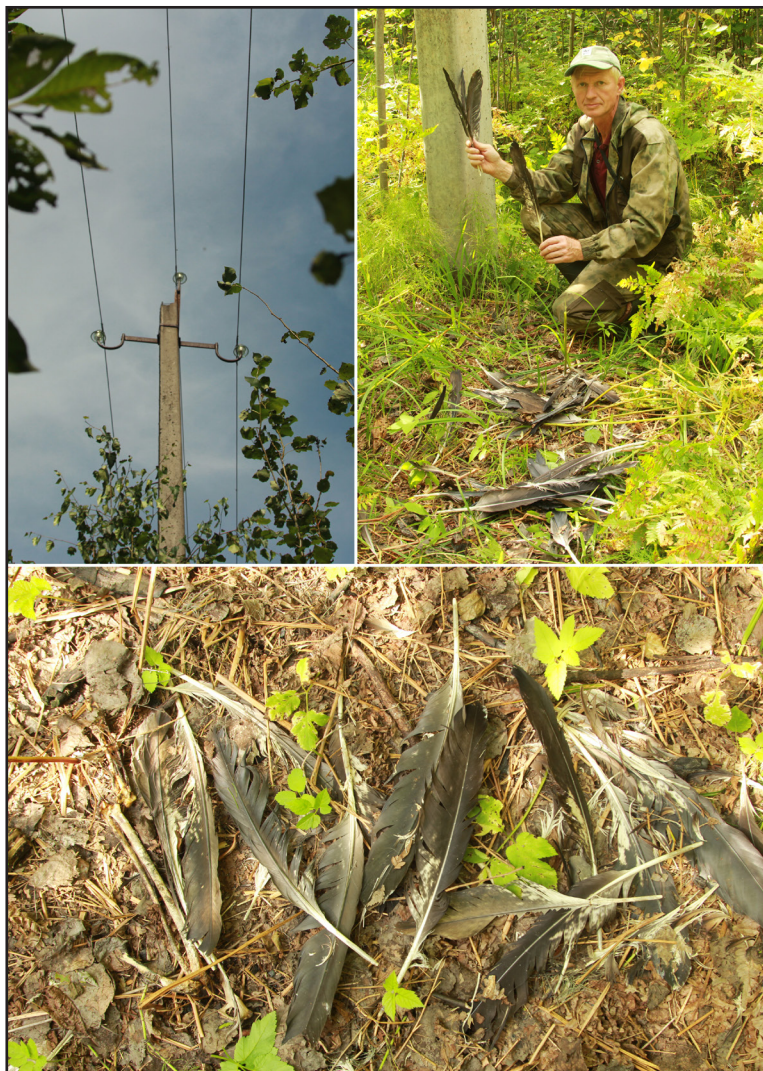
**Рис. 9.** Останки молодого орлана-белохвоста (*Haliaeetus albicilla*) под промежуточной опорой птицеопасной ЛЭП на лесной просеке 16.08.2019 г. в Рыбно-Слободском районе. Фото Н. Бекмансуровой.

**Fig. 9.** Remains of an immature White-Tailed Eagle (*Haliaeetus albicilla*) under an intermediate pole of a power line dangerous for birds on a forest cleared strip on August 16, 2019, in Rybnoslobodsky District. Photos by N. Bekmansurova.

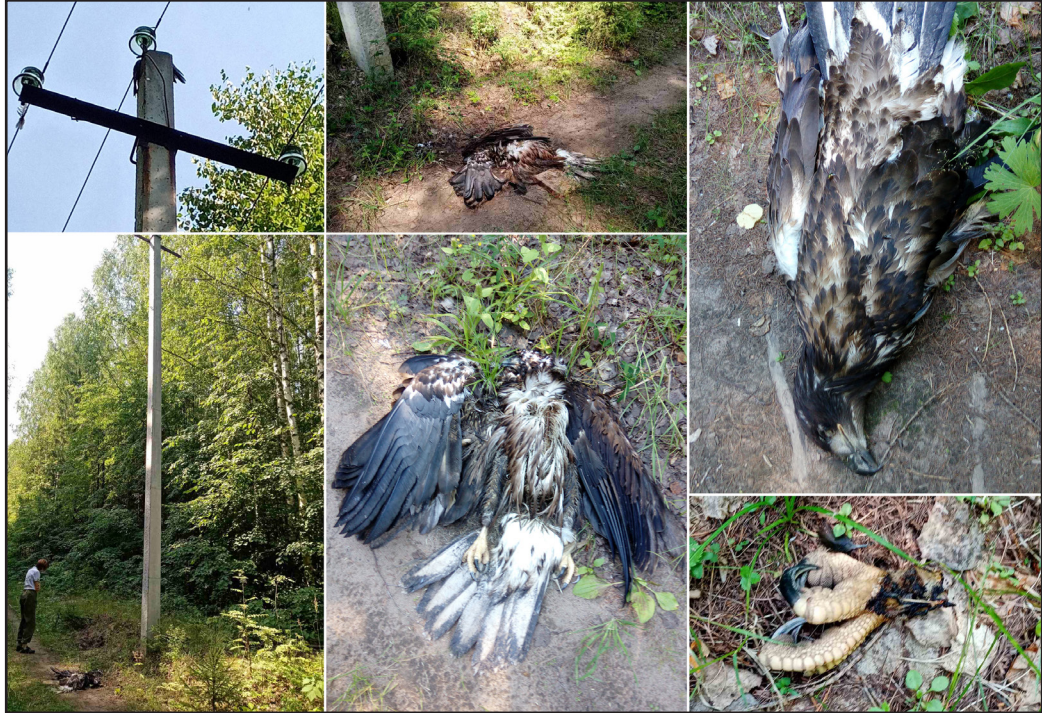
**Рис. 10.** Осмотр трупов двух молодых орланов-белохвостов под птицеопасной ЛЭП на лесной про-секе Костоватовского лесничества сотрудни-ками национального парка «Нечкинский» в июле 2020 г. Фото из архивов национального парка «Нечкинский».

**Fig. 10.** Examination of the corpses of two immature White-Tailed Eagles under a power line dangerous for birds in the clear-cut strip of the Kostovatovsky Forestry by the staff of the Nechkinsky National Park in July 2020. Photos from the archives of the Nechkinsky National Park.

The case described above showed that immature eagles also die in the first days and months after leaving their nests. Their death is possible not only on power lines located in open landscapes, but also in the depths of the forestland on narrow forest cleared strips. This was recorded the next year in the Udmurtia National Park "Nechkinsky", where on July 12, 2020, in a Intra-forest clear-cut strip 2 dead immature eagles were found immediately under the nearest intermediate concrete poles of a 6–10 kV power line with pin-type insulation (fig. 10).

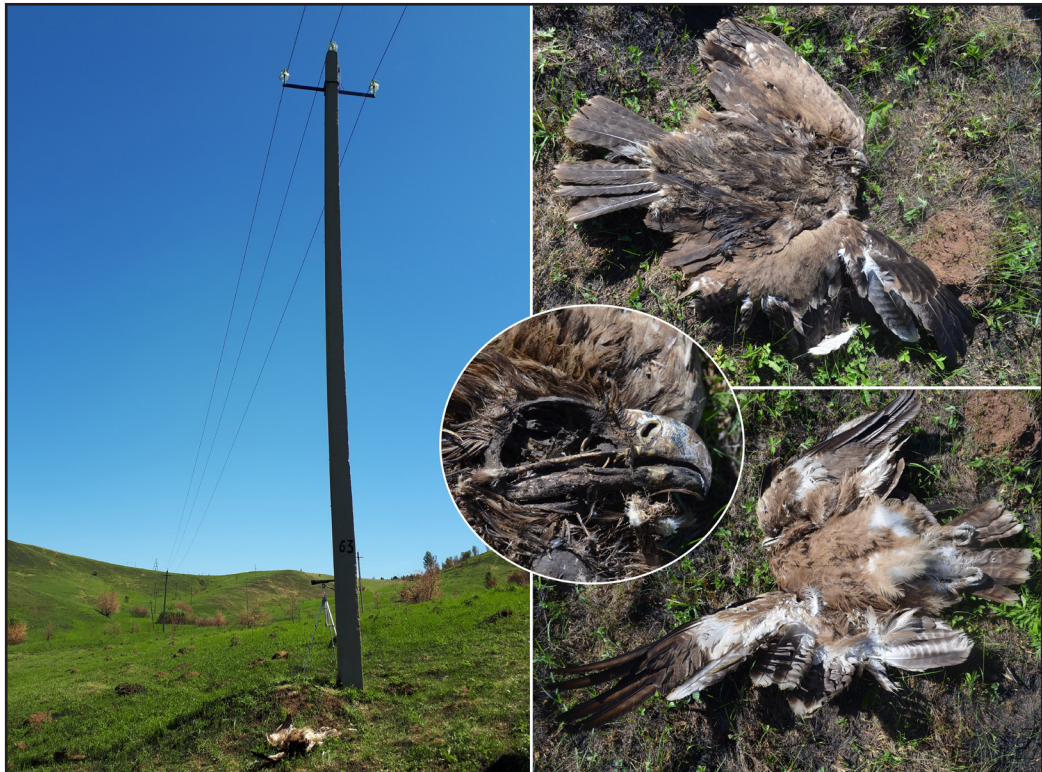
**Рис. 11.** Птицеопасная ЛЭП 10 кВ с про-межуточной опорой, под которой обнару-жен труп степного орла 05.06.2021 г. в Каракулинском районе Удмуртской Республи-ки вблизи д. Чеганда. Фото М. Загумёнова.

**Fig. 11.** A 10 kV power line dangerous for birds with an intermediate pole under which the corpse of the Steppe Eagle was found on June 5, 2021, in the Karakulinsky District of the Udmurtian Republic near the village of Cheganda. Photo by M. Zagumenov.

Apparently, the network of power lines dangerous for birds in Tatarstan and neighboring regions can affect the death of other red book eagles, not nesting in Tatarstan, rare visitations of which are possible as well. Thus, on June 5, 2021, a dead Steppe Eagle (*Aquila nipalensis*) was found under the intermediate pole of 10 kV power lines dangerous for birds in the adjacent territory of the Udmurtian Republic, Karakulinsky District (M.N. Zagumenov, personal communication). The owner of the power lines was not identified by the watcher, but it could be the lines of Rosneft (fig. 11).

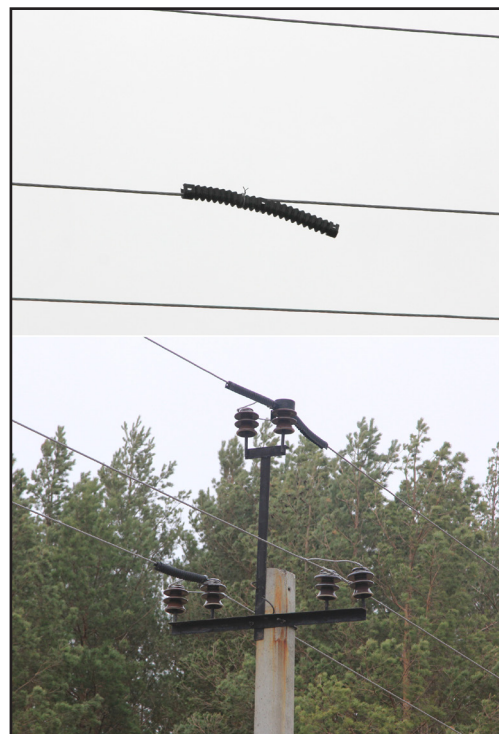
**Рис. 12.** Пример некачественного монтажа ПЗУ, приведший к их частичной потере (Елабужские ЭС). Закрепление пластикового кожуха алюминиевой проволокой является грубейшим нарушением технических требований монтажа, который может привести к гибели птиц. Фото Р. Бекмансурова.

**Fig. 12.** Example of poor-quality installation of BPDs, which led to their partial loss (Elabuga Power Grids). The plastic cover fixed with aluminum wire is a gross violation of technical installation requirements, which can lead to the death of birds. Photos by R. Bekmansurov.

of the whole feeder, consisting of dozens of poles. This cannot provide complete protection of birds. During inspections of installation of bird protection devices (BPD), violations in installation, improper selection of BPDs for a particular piece of equipment, poor workmanship (fig. 12) were revealed. Poor-quality works lead to the rapid destruction of BPDs and reduction of their service life.

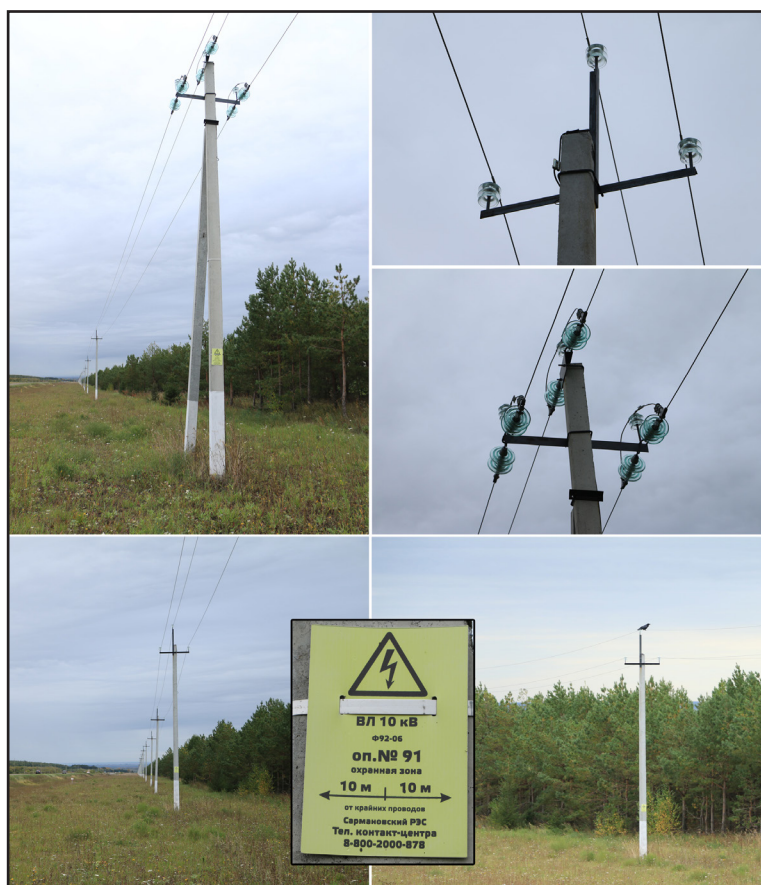
**Рис. 13.** Новая птицепасная ЛЭП 10 кВ, построенная вблизи райцентра Сарманово вдоль полигона ТБО, места сосредоточения птиц. Фото Р. Бекмансурова.

**Fig. 13.** A new 10 kV power line dangerous for birds built near the district center of Sarmanovo along a solid waste landfill, a place where birds are concentrated. Photo by R. Bekmansurov.

There are cases of construction of new power lines dangerous for birds, which is an indication that the design organizations still “release” anti-ecological projects that do not take into account the biodiversity conservation (fig. 13).

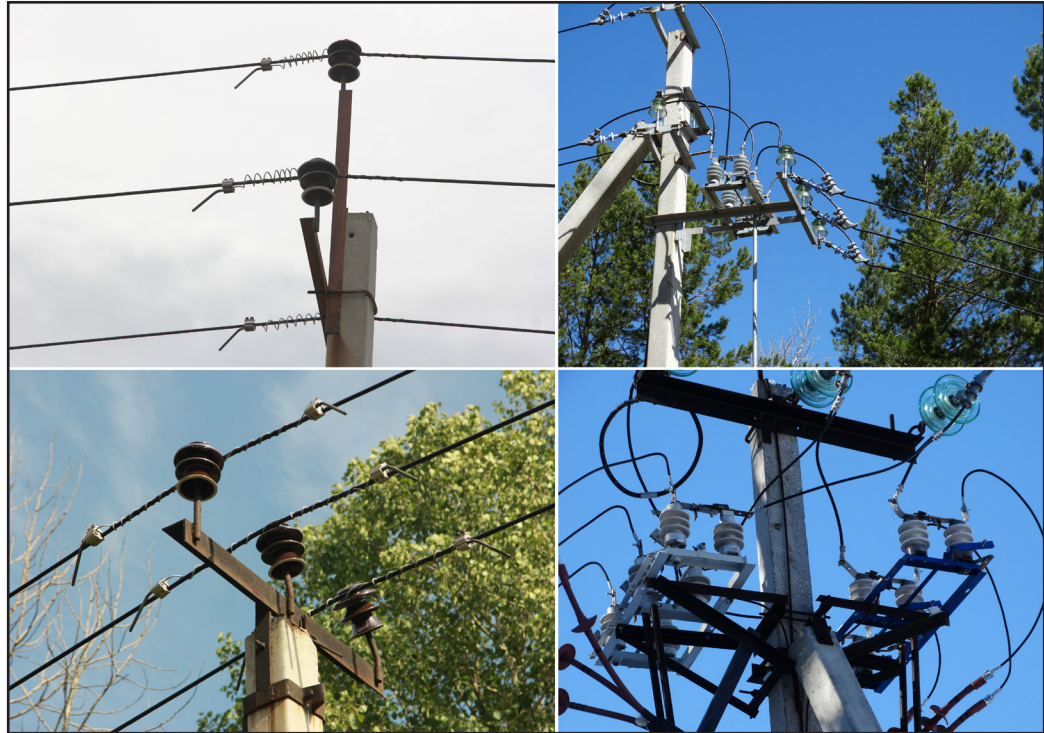
**Рис. 14.** Элементы грозозащиты без специальных ПЗУ на ВЛ 10 кВ с изолированным проводом (СИП-3): верху слева – Фидер 6 пс/т Дружба АО Татавтодор в Мензелинском районе; внизу слева – ВЛ в Рыбнослободском районе в лесном массиве западнее пос. Берсут (собственник не установлен). Птицеопасные неизолированные участки ЛЭП 10 кВ на анкерных опорах с разъединительными устройствами: верху справа – ЛЭП НГДУ «Прикамнефть»; внизу справа – ЛЭП Елабужских ЭС. Фото Р. Бекмансурова.

**Fig. 14.** Elements of lightning protection without special BPDs on 10 kV overhead lines with insulated wire (SIW-3): upper at the left – Feeder 6, transformer substation Druzhba of Tatavtodor JSC in Menzelinsky District; bottom at the left – overhead line in Rybnoslobodsky District in a forestland of the village of Bersut (the owner is not identified). Non-insulated sections of 10 kV power lines on anchor poles with energy isolating devices that are dangerous for birds: upper at the right – power line of Prikamneft NGDU; bottom at the right – power line of Elabuga Power Grids. Photos by R. Bekmansurov.

The use of self-supporting insulated wires (SIW-3) in Tatarstan raises questions of bird protection, namely the presence of numerous points of potential output, in particular in places of location of non-insulated current-carrying elements of lightning protection, piercing clamps, contacts on transformer bushings, contacts of line disconnectors, etc. (fig. 14). Lightning protection elements installed on the SIW-3 without the additional use of special BPDs can also lead to birds electrocution (Saltykov, 2020; Pestov *et al.*, 2020).

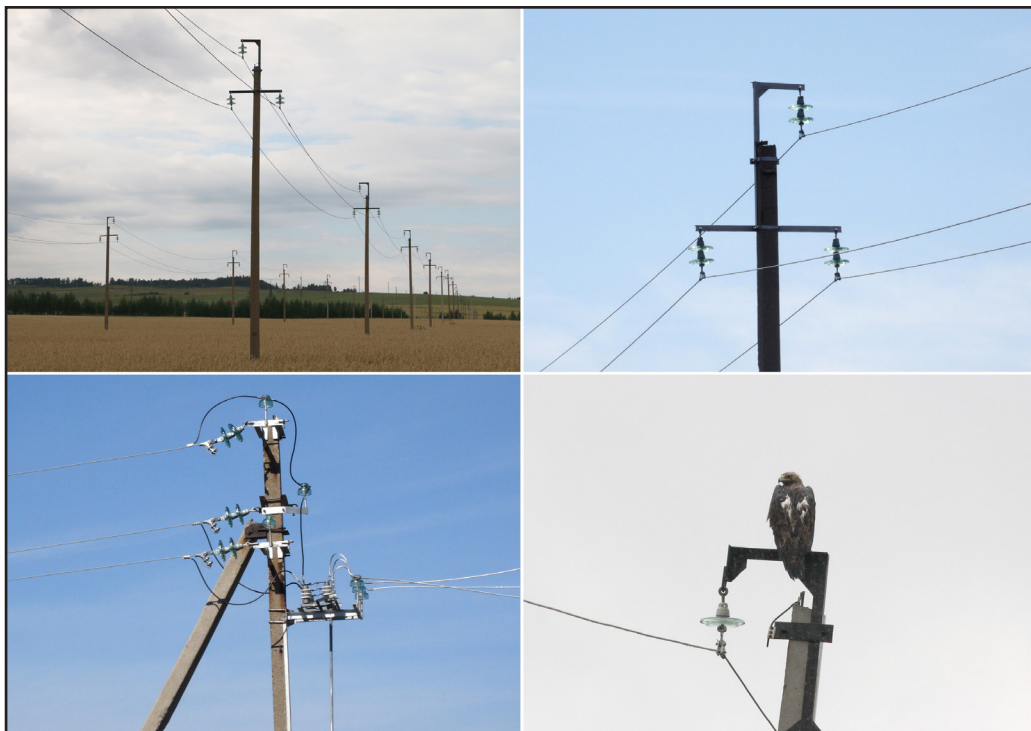
**Рис. 15.** ЛЭП 10 кВ ПАО «Татнефть» с подвесными изоляторами (вверху); птицеопасный участок ЛЭП в виде траверсы со штыревыми и натяжными изоляторами на анкерной опоре и разъединительным устройством (внизу слева); орёл-могильник на верхней перекладине подвесной конструкции с укороченной гирляндой на оголовке промежуточной опоры (внизу справа). Фото Р. Бекмансурова.

**Fig. 15.** Power line 10 kV of Tatneft PJSC with suspended insulators (upper); bird section dangerous for birds of the power line in the form of pin-type and stretching insulation on the anchor pole and energy isolating device (bottom at the left); Imperial Eagle on the top bar of the suspended structure with a shortened string on the head of the intermediate pole (bottom at the right). Photos by R. Bekmansurov.

Несмотря на перевод части ЛЭП на менее опасные для птиц с подвесными изоляторами, у нефтяников в Татарстане остаётся огромное количество птицеопасных ЛЭП 6–10 кВ со штыревыми изоляторами и голым проводом. Именно на них выявлены все случаи гибели орлов. В целом проблемы птицевозащиты на ЛЭП остались практически такими же, как и были 10 лет назад (Бекмансуров, 2013).
