Studying of Bird Electrocution on Overhead Power Lines 6–10 kV in the Territory of the Republic of Tatarstan to Develop the Step-by-step Regional Plan on Bird Protection: Preliminary Analysis of the Results of Autumn Surveys of 2011

ИЗУЧЕНИЕ ГИБЕЛИ ПТИЦ НА ЛИНИЯХ ЭЛЕКТРОПЕРЕДАЧИ 6–10 КВ НА ТЕРРИТОРИИ РЕСПУБЛИКИ ТАТАРСТАН С ЦЕЛЬЮ РАЗРАБОТКИ ПОЭТАПНОГО РЕГИОНАЛЬНОГО ПЛАНА ПО ЗАЩИТЕ ПТИЦ: ПРЕДВАРИТЕЛЬНЫЙ АНАЛИЗ ПО ИТОГАМ ОСЕННИХ ИССЛЕДОВАНИЙ 2011 ГОДА

Bekmansurov R.H., Zhukov D.V., Galeev A.Sh. (National Park "Nizhnyaya Kama", Elabuga, Russia)

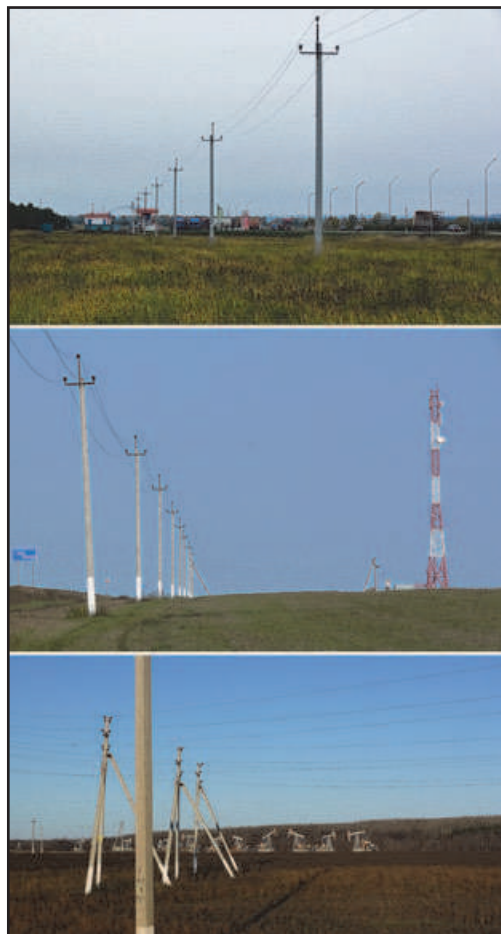
Птицепасные ЛЭП, подающие электроэнергию на автозаправочные станции (вверху), вышки сотовой связи (в центре), объекты нефтелобьичи (внизу). Фото Р. Бекмансурава.

Power lines dangerous to birds going to petrol stations (upper), towers of the mobile communication system (center), objects of oil mining (bottom). Photos by R. Bekmansurov.

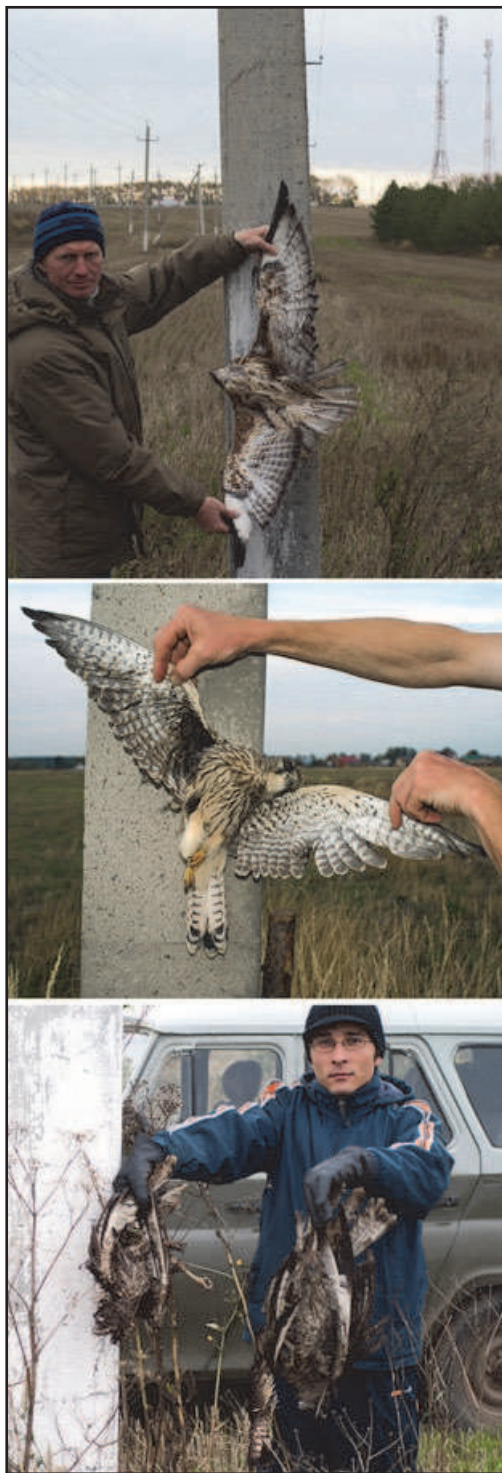
Канюки (*Buteo buteo*)
(вверху и внизу)
и пустельга (*Falco tinnunculus*)
(в центре),
погибшие на ЛЭП.
Фото Р. Бекмансурова
и Д. Жукова.

Electrocuted Common
Buzzards (*Buteo buteo*)
(upper and bottom)
and Kestrel (*Falco tinnunculus*)
(center).
Photos by
R. Bekmansurov
and D. Zhukov.

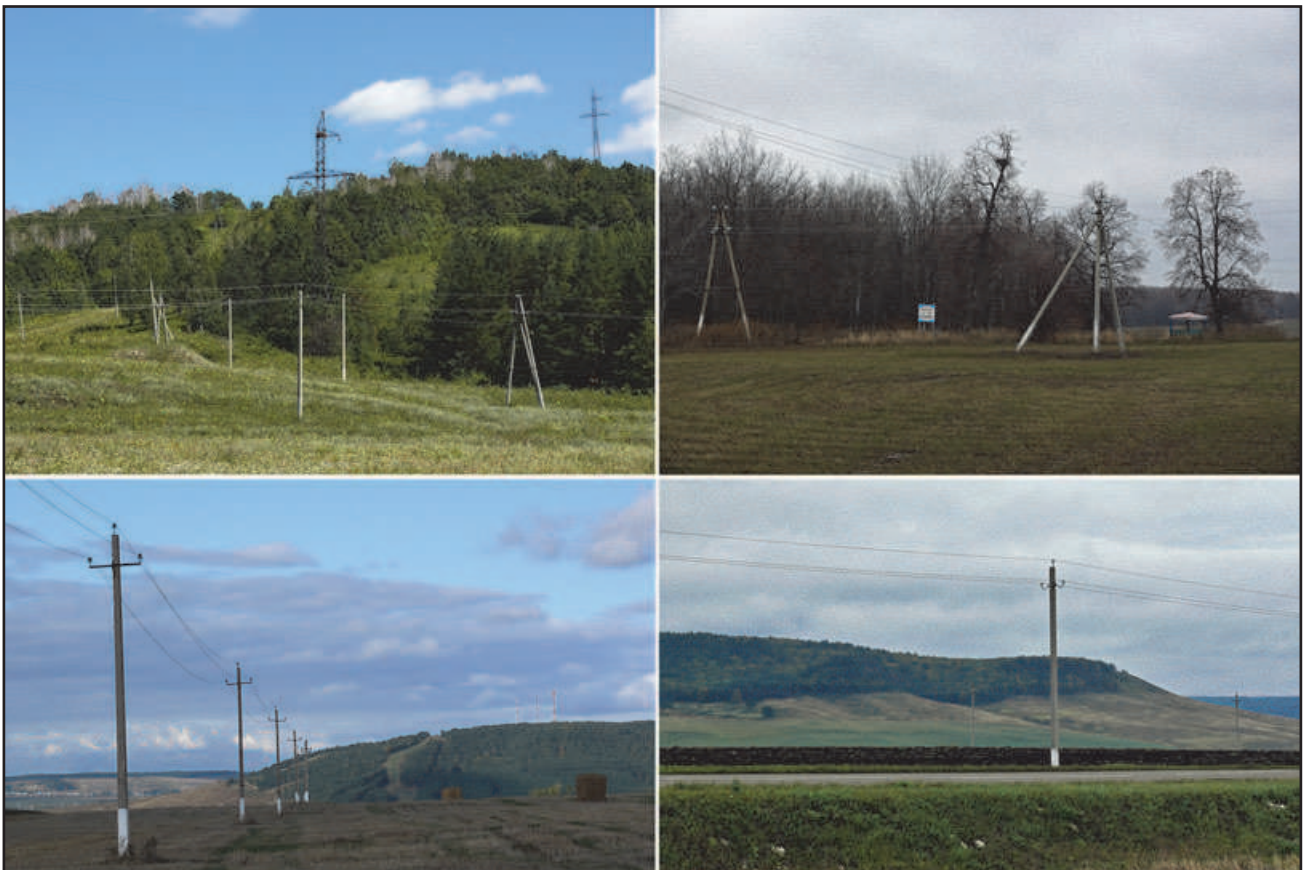
Птицепоопасные ЛЭП на гнездовых участках орла-могильника (*Aquila heliaca*), в том числе непосредственно под гнёздами орлов (внизу). Фото Р. Бекмансурова.

PLs dangerous to birds cross the breeding territories of the Imperial Eagle (*Aquila heliaca*), some electric poles are located directly beneath the nests of eagles (bottom). Photos by R. Bekmansurov.

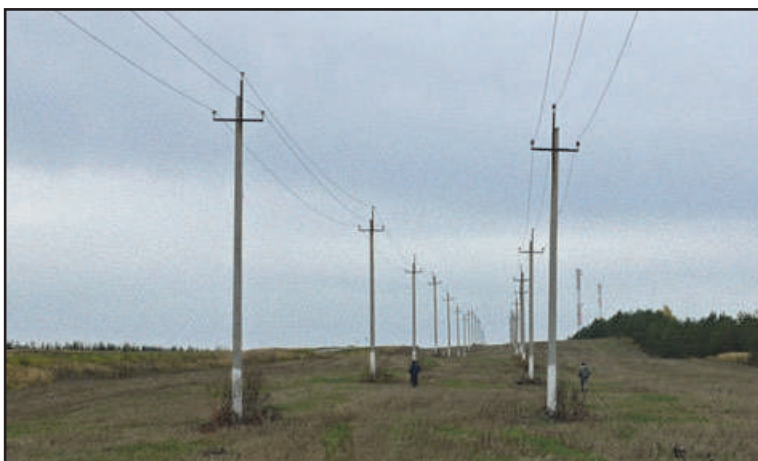
Птицепопасные ЛЭП, идущие в нескольких метрах параллельно друг другу. Фото Р. Бекмансурова.

PL dangerous to birds, going parallel to each other at the distance of several meters.

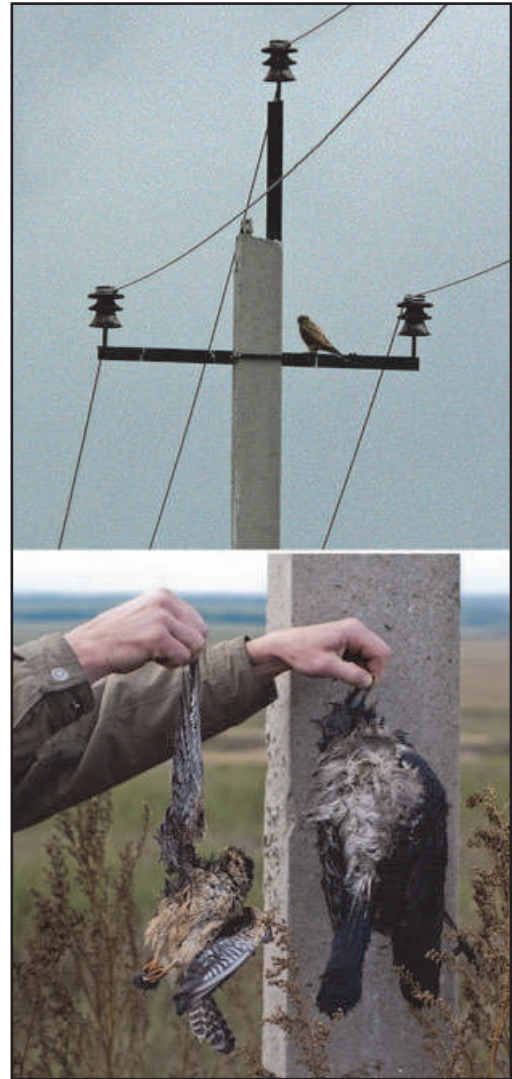
Пустельга, сидящая на птицепасной опоре ЛЭП (вверху) и кобчик (*Falco vespertinus*) и серая ворона (*Corvus cornix*), погибшие на опоре аналогичной конструкции (внизу). Фото Р. Бекмансурова и Д. Жукова.

*Kestrel, perching on an dangerous electric pole (upper), Red-Footed Falcon (*Falco vespertinus*) and Hooded Crow (*Corvus cornix*), killed on the pole of similar design (bottom). Photos by R. Bekmansurov and D. Zhukov.*

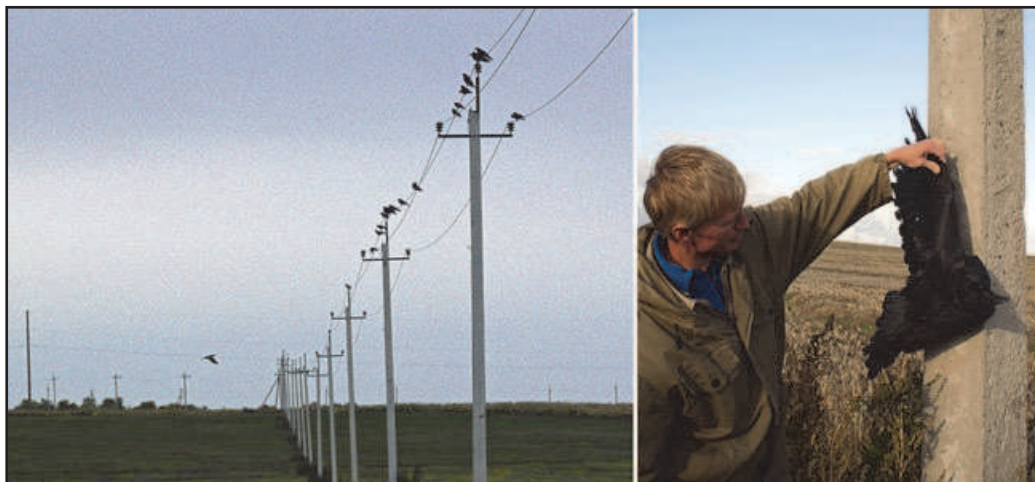
Врановые после вылета в массе концентрируются на опорах и проводах птицеопасных ЛЭП, где и погибают. Фото Р. Бекмансурова и Д. Жукова.

Crows after fledging are accumulated on electric poles and wires of PL that pose a risk to birds, where many of them are killed. Photos by R. Bekmansurov and D. Zhukov.

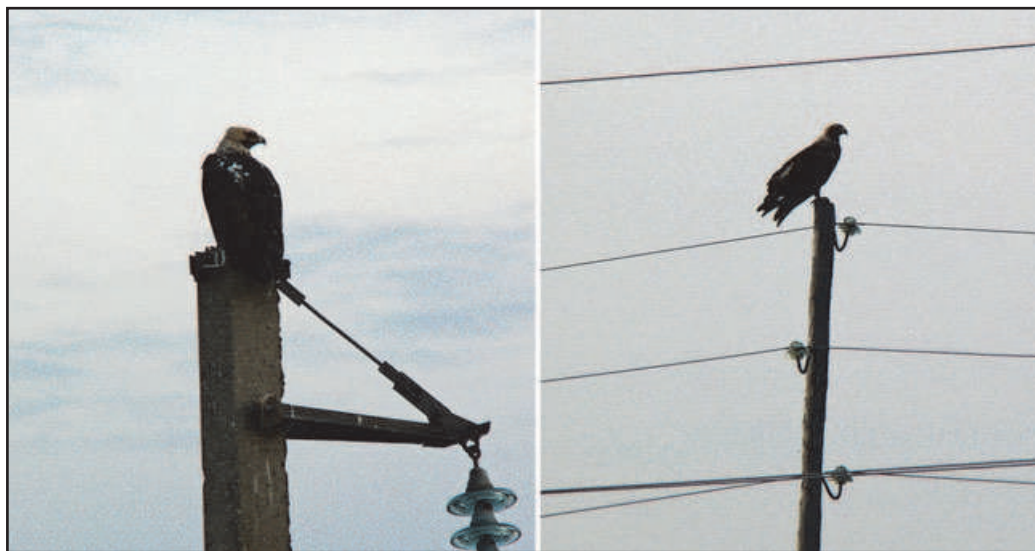
Орлы-могильники (*Aquila heliaca*), сидящие на безопасных опорах ЛЭП. Фото Р. Бекмансурова.

Imperial Eagles (Aquila heliaca), perching on safe power poles. Photos by R. Bekmansurov.
